## KARLAPLAN 8 / NARVAVÄGEN 37

Harpan 24, Östermalm i Stockholm

Antikvarisk slutrapport efter utbyte och  
rekonstruktion av stuckfris på hörntornet

Datum: 2020-11-20

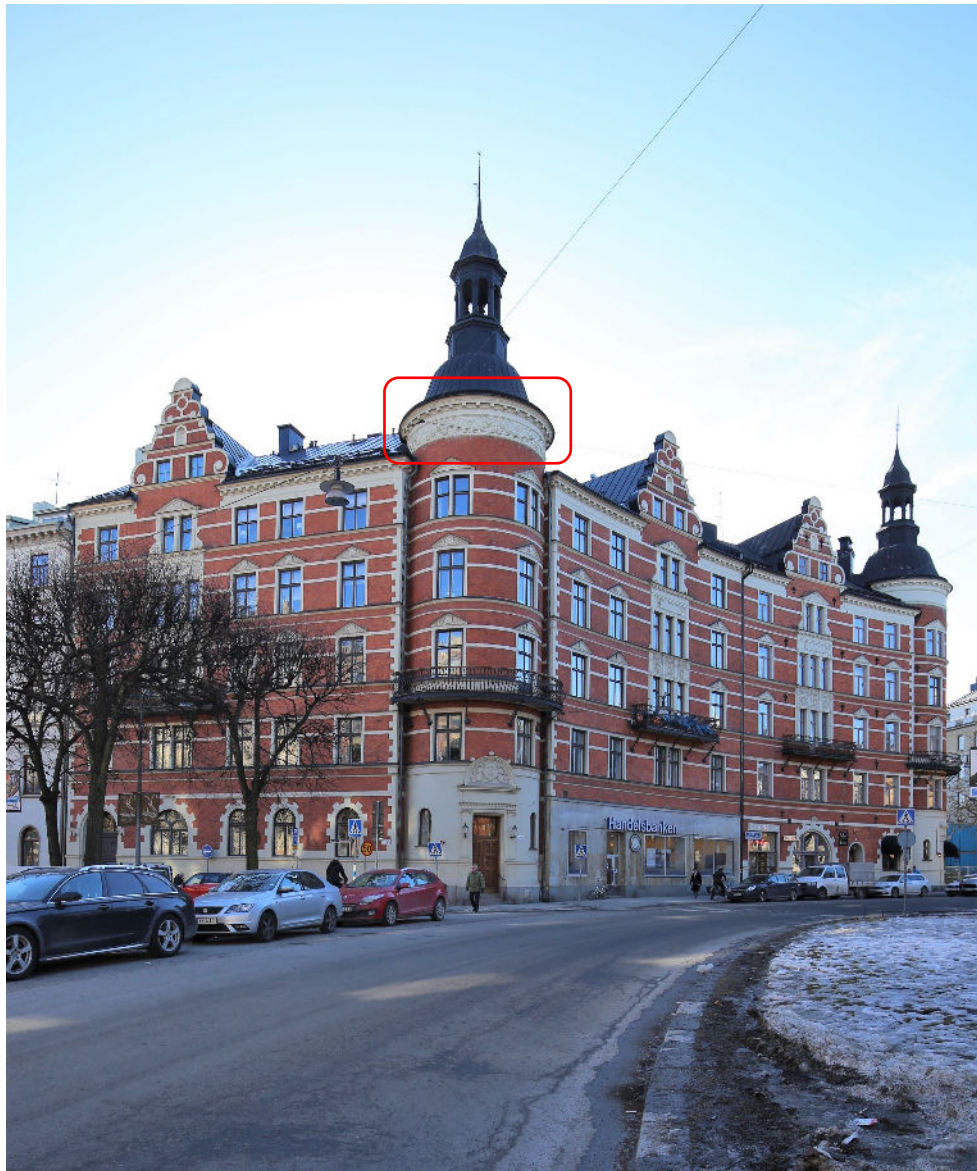
*Flerbostadshusen på fastigheterna Harpan 24 och 25, mot Narvavägen och Karlaplan i mars 2018. Den aktuella frisen är inringad med rött. På grannhuset (Harpan 25) är stuckfrisen på motsvarande plats borttagen sedan lång tid tillbaka.*

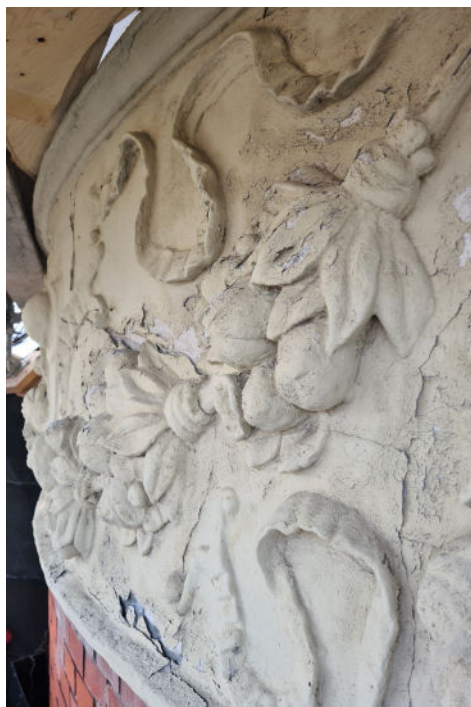
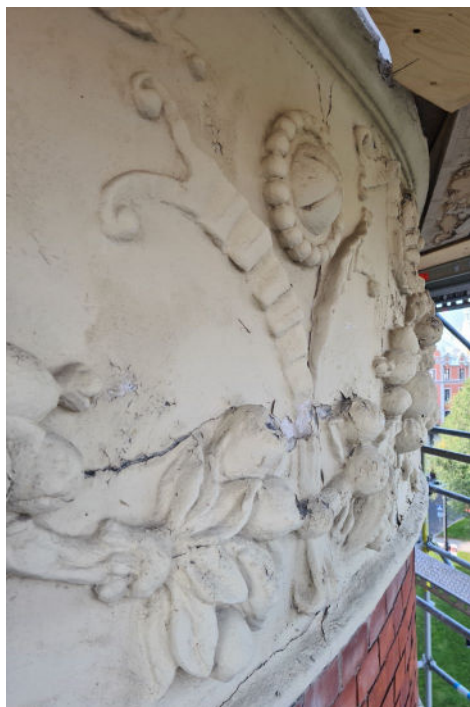
Den ursprungliga stuckfrisen var sprucken och i ett så pass dåligt skick, att delar av den riskerade att falla ner. Eftersom stuckhantverket är ett levande hantverk och det med sedvanliga metoder skulle vara möjligt att gjuta av den befintliga (och även ursprungliga) frisen, för att därefter tillverka en exakt kopia, beslutades att detta var en bättre metod än att lappa och laga ursprungsfrisen.

*Den ursprungliga stuckfrisen innan den plockades ner.*

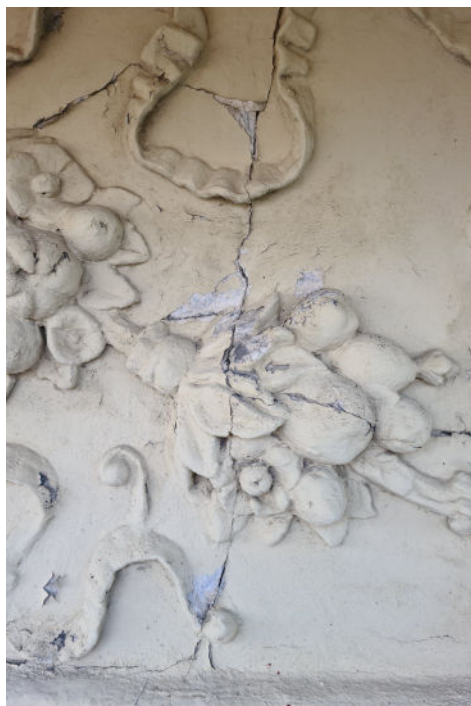
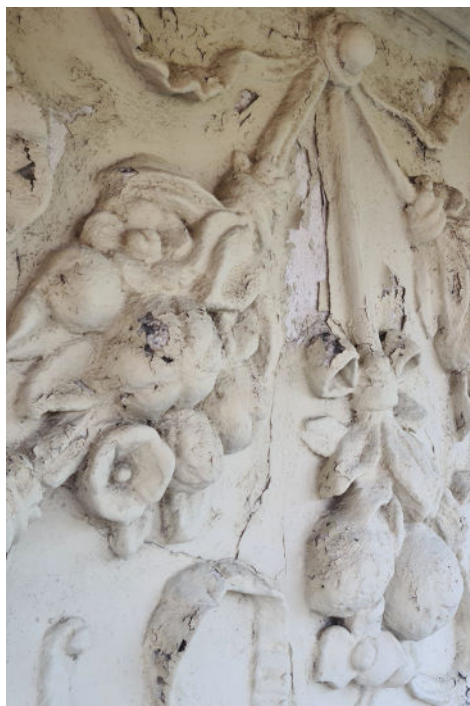
Fastighetsägaren har under hösten 2020 låtit lägga om taket på byggnadens hörntorn. I samband med entreprenadstarten visade det sig att stuckfrisen som löper runt tornet, under tornets plåttak, var i sämre skick än vad man tidigare insett. Det fanns helt enkelt risk för att delar av stucken skulle kunna lossna och falla ner på gatan nedanför. Den bedömdes inte heller vara i ett sådant skick att det kunde repareras.

*Närbilder på den ursprungliga stuckfrisen, där det uppstått sprickor i själva frisen.*

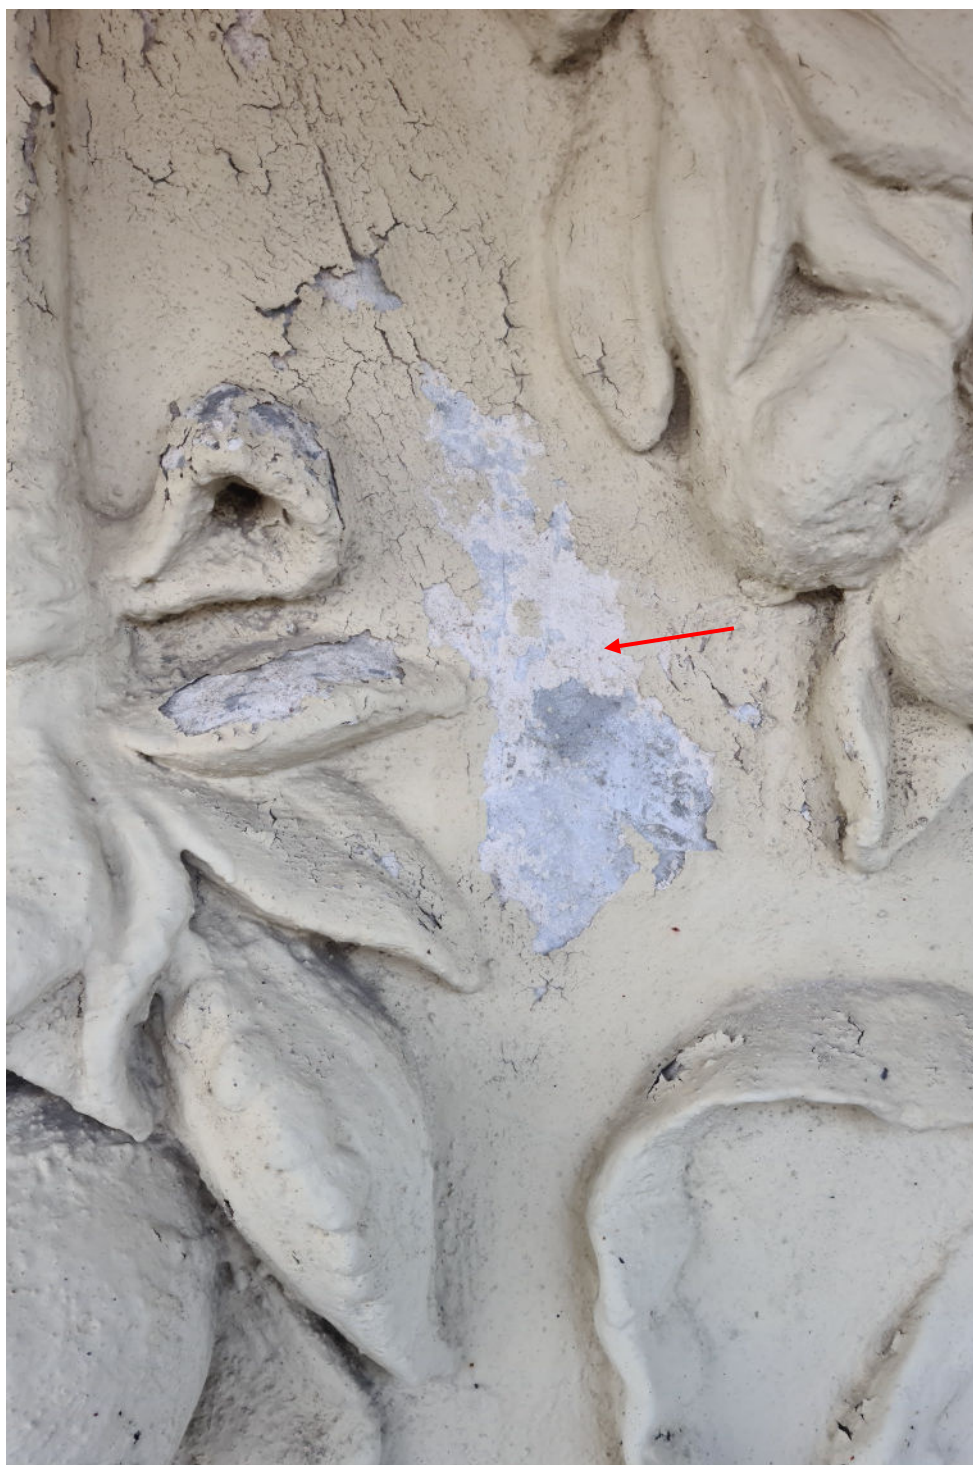
*Närbild på den ursprungliga stuckfrisen, innan den togs ner. Den röda pilen pekar på rester av den ursprungliga bemålningen i en varmbeige ton. (Den kimröksgrå kulören därunder är en pigmentering i gipsstucken, på grund av de utfyllnadsmaterial som användes vid stucktillverkningen i slutet av 1800-talet). Det yttersta färgskiktet består av en modern färgtyp, med en kulör som påminner om den ursprungliga. Färgen har dock åldrats fult och är för tät för underlaget.*

Pigmenteringen av färgen utfördes med torrpigment och den närmaste NCS-kulören på färgen är NCS S1005-Y20R. Kulören är hämtad från och vald med hänsyn till den ursprungliga bemålningen på den ursprungliga stuckfrisen.

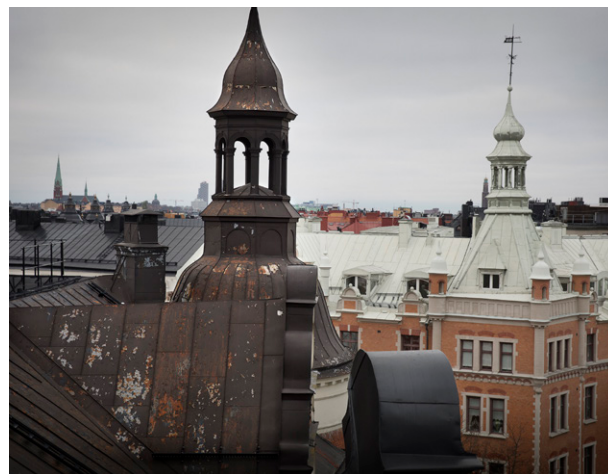
**TVILLINGTORN.** Det identiska tornet på andra halvan av byggnaden, Karlaplan 6, som ägs av Svenska Bostäder, är märkt av tidens tand.
