## KARLAPLAN 8 / NARVAVÄGEN 37

Harpan 24, Östermalm i Stockholm

Antikvarisk slutrapport efter utbyte och  
rekonstruktion av stuckfris på hörntornet

Datum: 2020-11-20

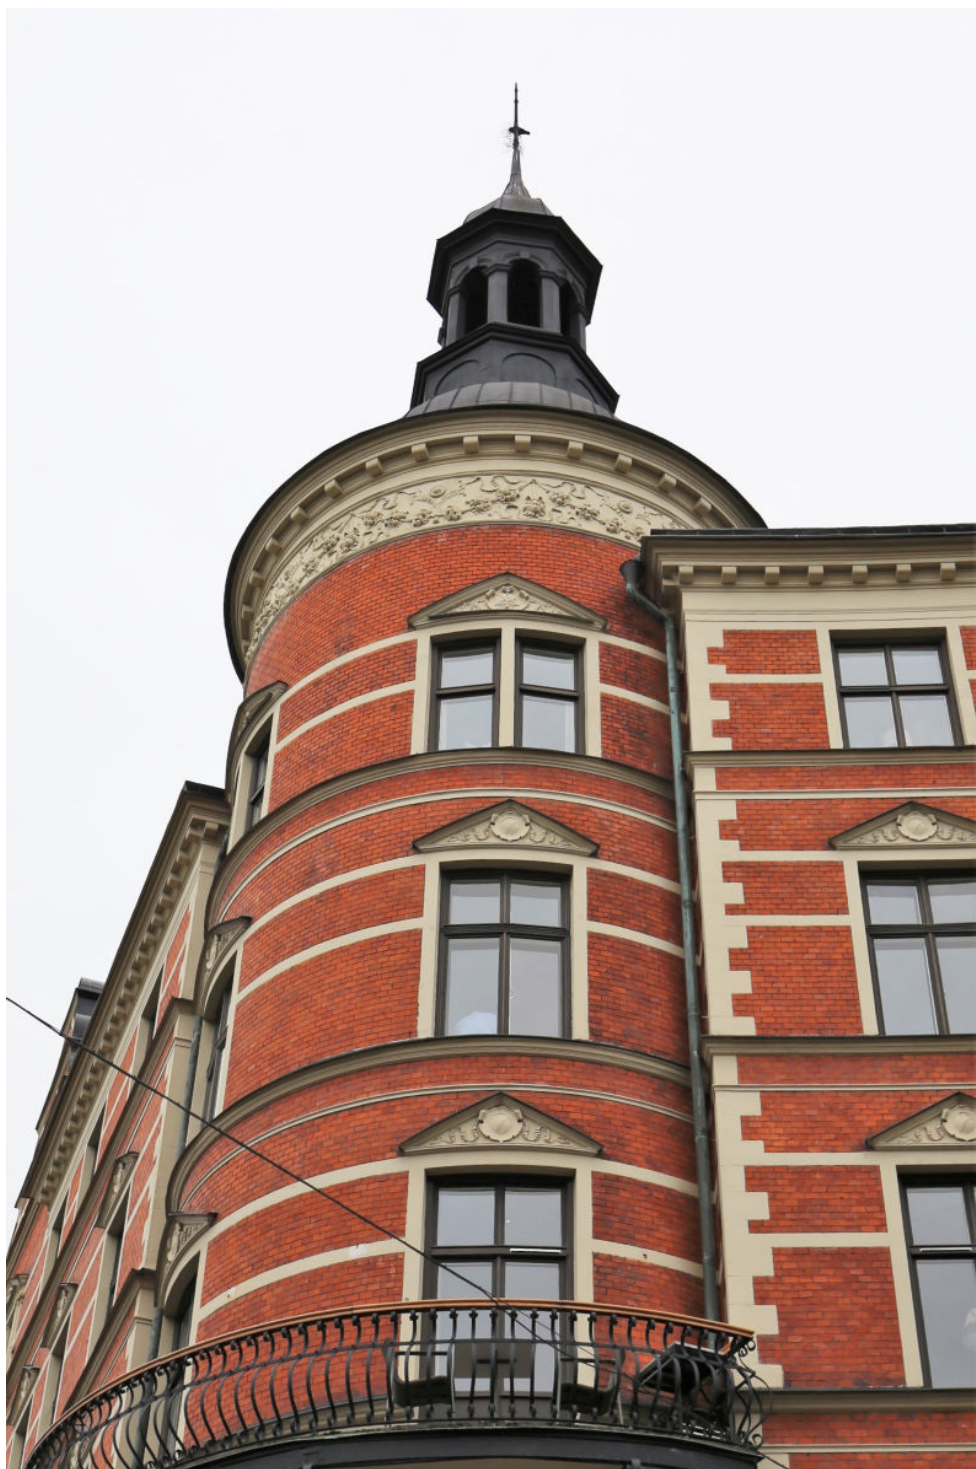
*Närbild på byggnadens hörntorn i augusti 2018, det vill säga två år innan upprustningsprojektet av tornets plåttak oh stuckfris genomfördes.*

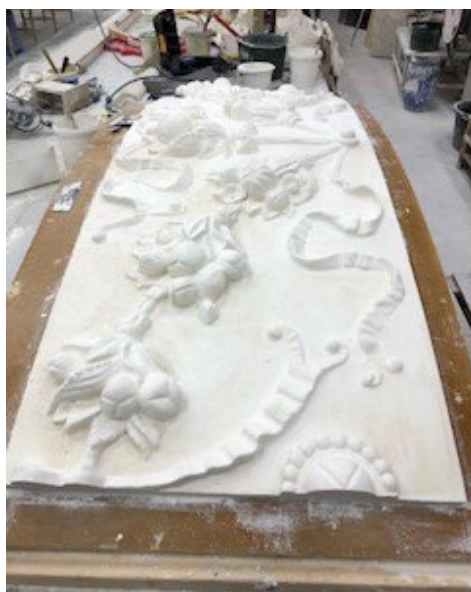
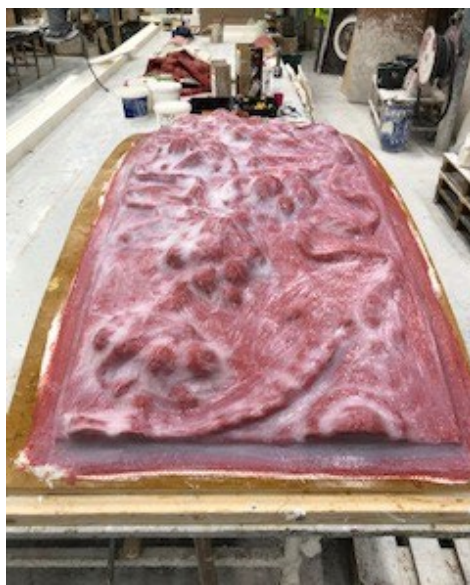
*Till vänster: Formen är rekonstruerad. Till höger: Silikongummi. Foto: Daniel Hillman.*

Därefter lackades ytan med schellack och försågs med utkavlad lera med en tjocklek som motsvarade en blivande silikongummiiform. Därövanpå byggdes en ny gipskappa. När den torkat, lyftes den av tillfälligt och leran avlägsnades, innan gipskappan lades tillbaka. På så sätt tillskapades ett utrymme för silikongummi. Efter att ha försett den övre gipskappan med hål, genom vilka önskad luft kunde pressas ur, fylldes mellanrummet med silikongummi. Efter att materialet torkat, lyftes gipskappan av och silikongummit togs loss för att placeras i sin gipskappa. Därmed hade en gjutform med formen av de retuscherade ornamentet tillskapats och den nya stuckfrisen kunde slutligen gjutas. Den gjöts av franskt parisgipset, som armerades med hampa och glasfiberväv.

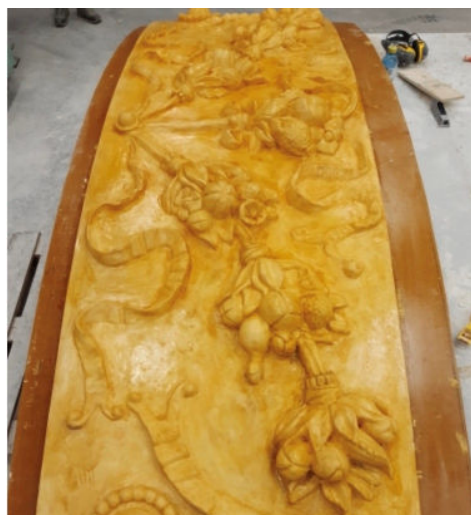
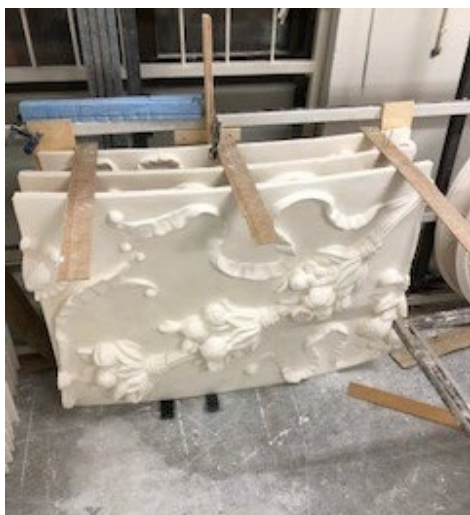
*Till vänster: Schellack som grund till lerpåläggning. Till höger: De färdiga stückelementen, i väntan på leverans till Karlaplan. Foto: Daniel Hillman.*

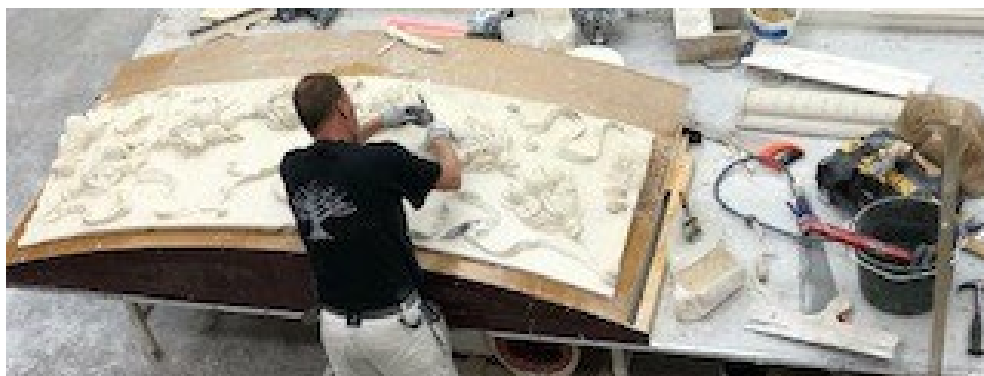
*Arbete pågår med den ornamenterade delen av stuckfrisen i verkstaden. Foto: Daniel Hillman.*

På verkstaden fick gipskappan, som delats upp i tre delar, ligga i verkstadens uppvärmda torkutrymme tills den var helt torr. Delarna lades därefter på ett bord och silikongummiavtrycket som gjorde på plats återplacerades i kappan. Därefter göts ett nytt ornament i avtrycket och medan den nya gjutningen fortfarande var fuktig, togs den ur formen och lades på en specialsnickrad båge med samma radie som tornet. Medan nygjutningen fortfarande var blöt, skrapas och spacklas dess ytor till önskat resultat. Därefter vidtog bearbetning av detaljer, som frukter och blad, med stuckjärn och små skrapor. De skador på ursprungsstucken som traderats vidare till avgjutningen, lagades i med gips. Retuscheringsarbetet tog över en vecka. I detta skede sågades det 2,2 meter långa ornamentet upp i två delar, för att inte bli för tungt att hantera.

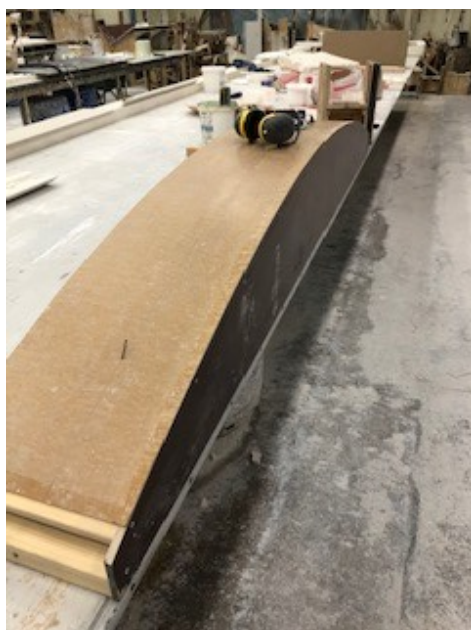
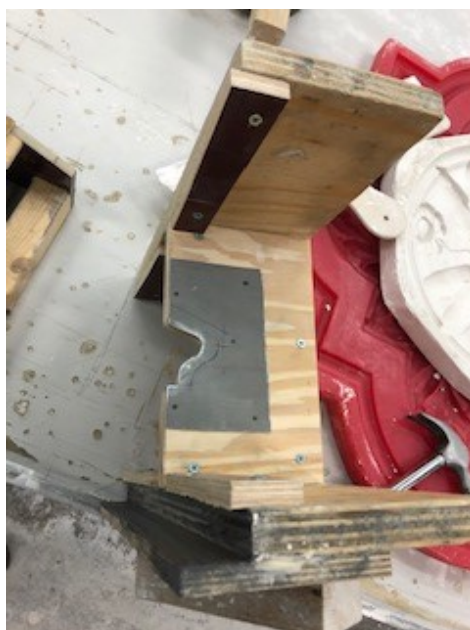
*Till vänster: Den träbåge som fungerat som underlag för att motsvara tornets form. Till höger: Den släde för listdragning som använts vid nyttillverkning av profilerade stucklistor. Foto: Daniel Hillman.*

Även stucklisterna ovan och under stuckfrisens ornamenterade del är exakta kopior av ursprungslisterna, som mallats av. De nya listerna tillverkades genom att den ursprungliga listprofilen ritades upp på en plåt, ur vilken man klippte fram profilen. Denna drogs sedan på en kälke av plyfa utmed den träbåge i verkstaden som hade samma radie som tornet.

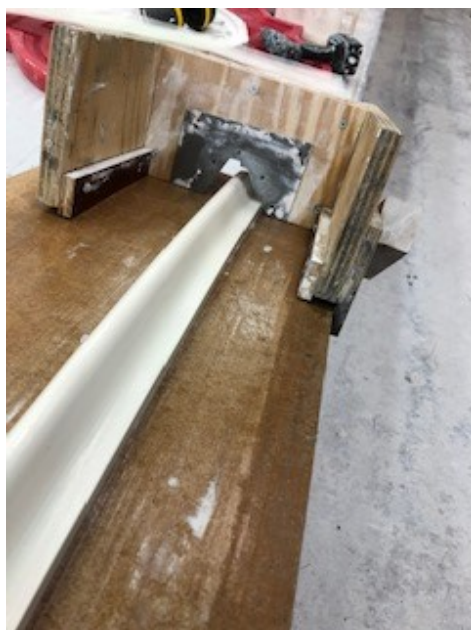
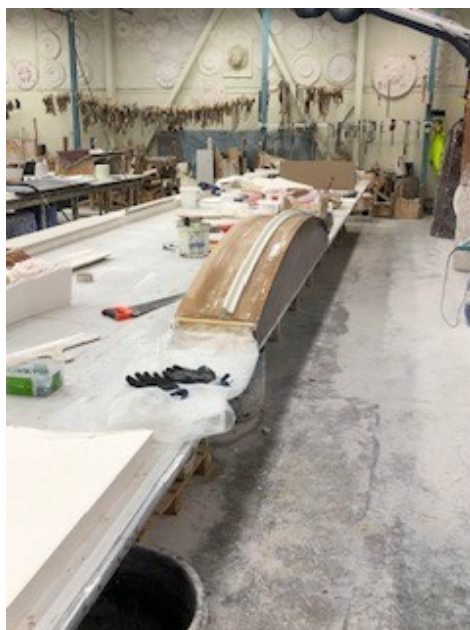
*Till vänster: En stucklist dras fram. Till höger: En färdig stucklist ligger och väntar på träbågen. Foto: Daniel Hillman.*

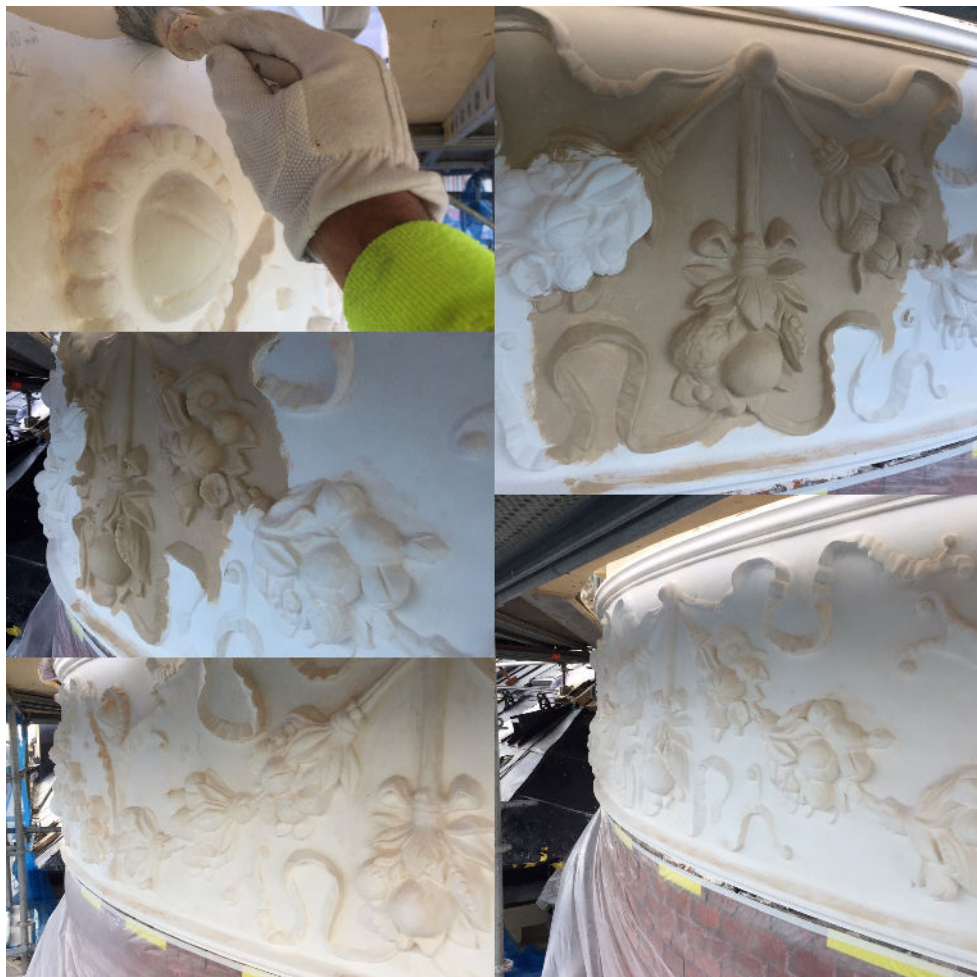
*Bildkollage från det målningsarbete som utförts. Foto: Björn Forsman.*

Stuckfrisen målades med linoljebaserade produkter och färgen tillreddes av målaren själv.

Samtliga behandlingar innehåller i princip samma ingredienser, men med olika inbördes sammansättning. Den första behandlingen, impregneringen, bestod av en blandning av kallpressad linolja, balsamterpentin, standolja och en mindre mängd pigment. Mellanstrykningarna bestod av kallpressad linolja, standolja, pigment och en mindre mängd lacknafta. Slutstrykningen, som ännu inte är färdigställd i samband med upprättandet av denna rapport, kommer att bestå av standolja, pigment och en mindre mängd lacknafta.

Pigmenteringen av färgen utfördes med torrpigment och den närmaste NCS-kulören på färgen är NCS S1005-Y20R. Kulören är hämtad från och vald med hänsyn till den ursprungliga bemålningen på den ursprungliga stuckfrisen.

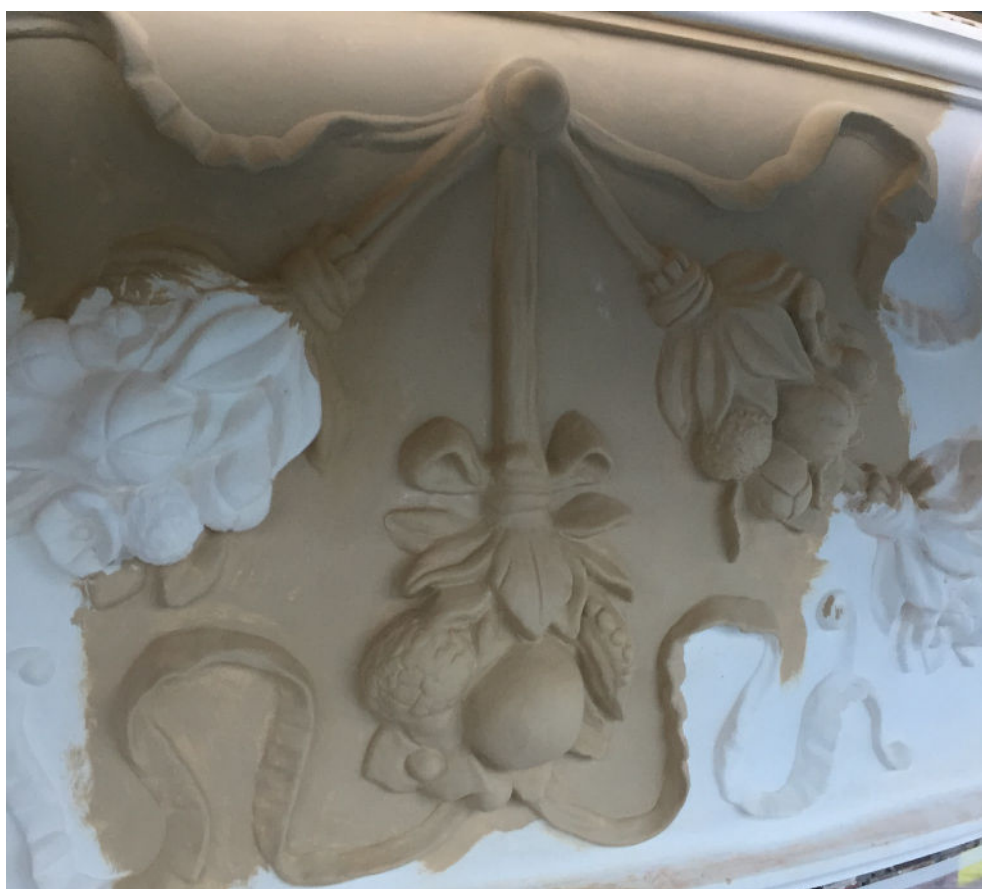
*Impregneringsarbetet pågår. Foto: Björn Forsman.*

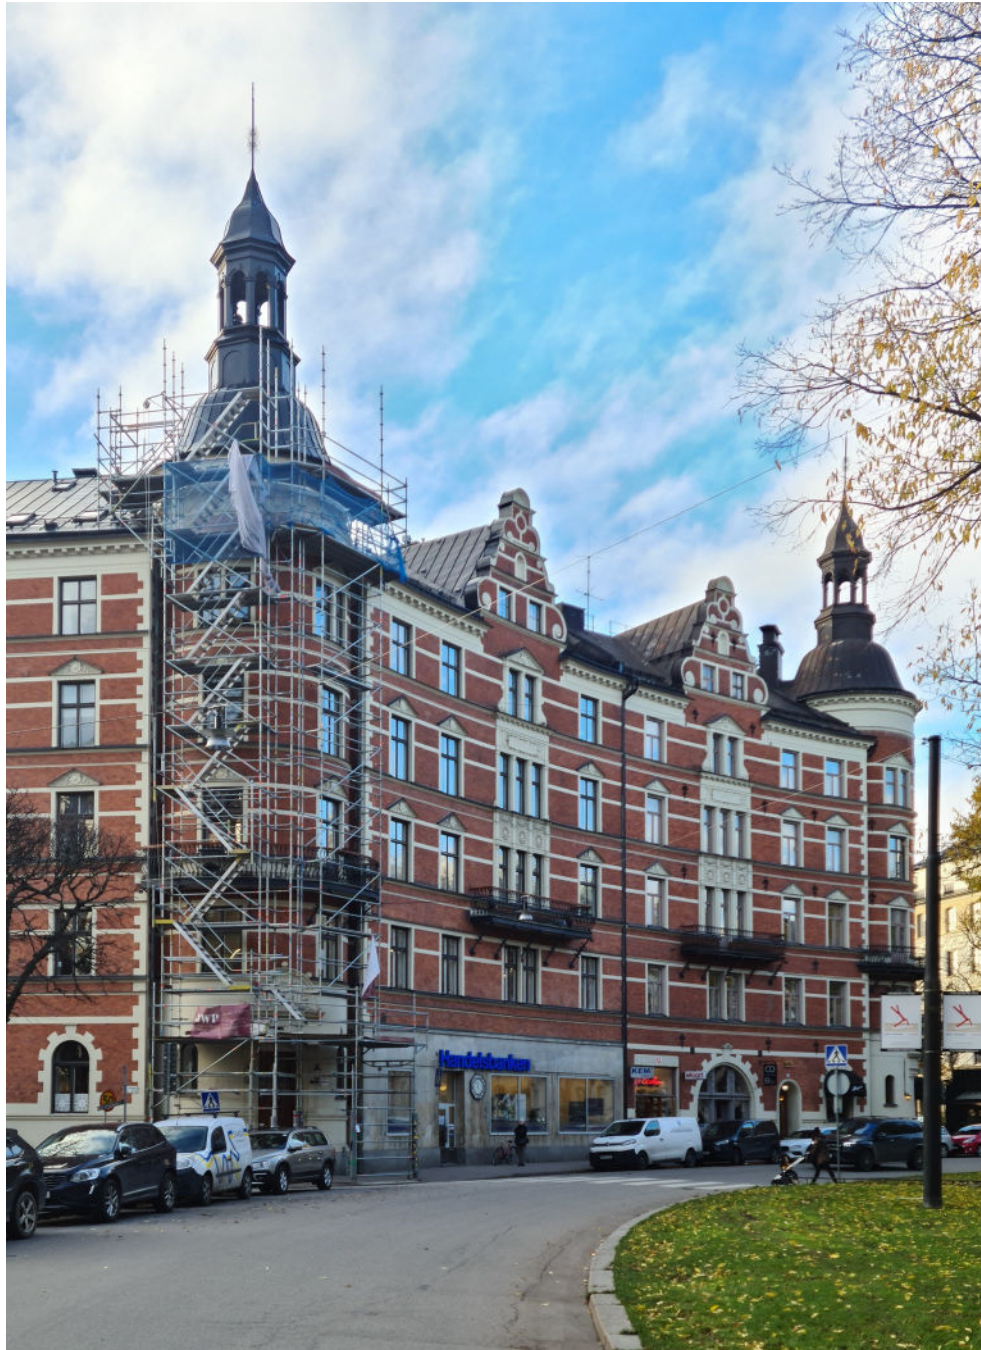
Stucken sitter på plats och den är målad, men målningsbehandlings slutstrykning kvarstår att utföra. Eftersom det kvarstår målningsarbeten och även vissa plåtarbeten står byggnadsställningen kvar, varför det inte går att uppleva slutresultatet fullt ut från gatunivån, men det går att ana hur det kommer att bli.

*Vy mot de båda systerbyggnaderna mot Karlaplan, med det aktuella hörntornet i förgrunden. Stuckfrisen ses bakom den blå väven högst upp på ställningen. Bilden är tagen 20 november.*

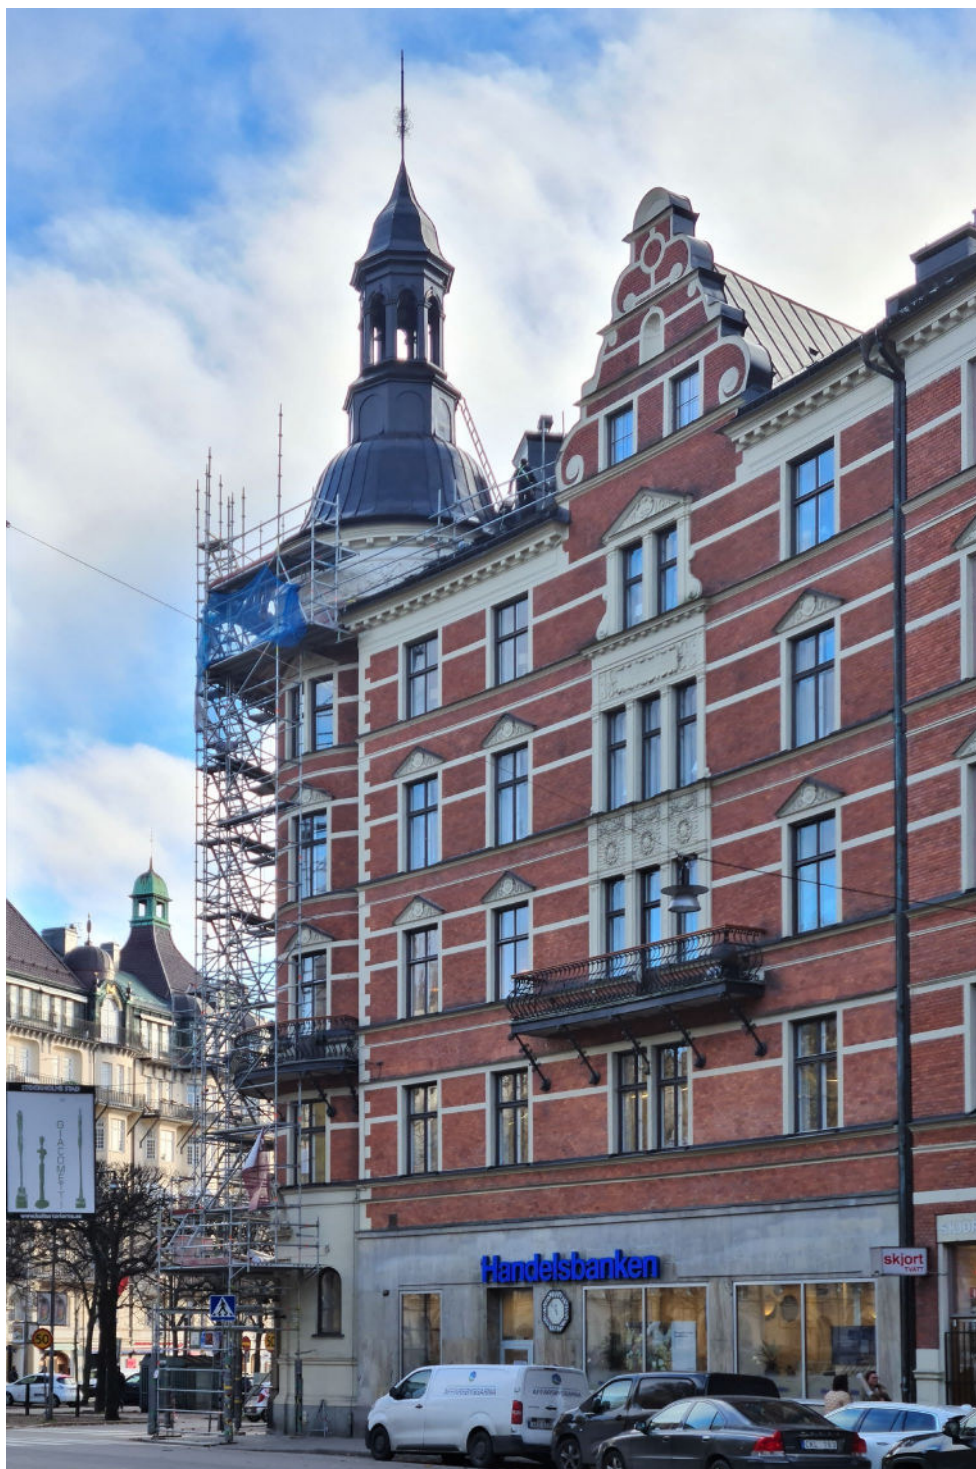
*Hämtornet 20 november 2020.*

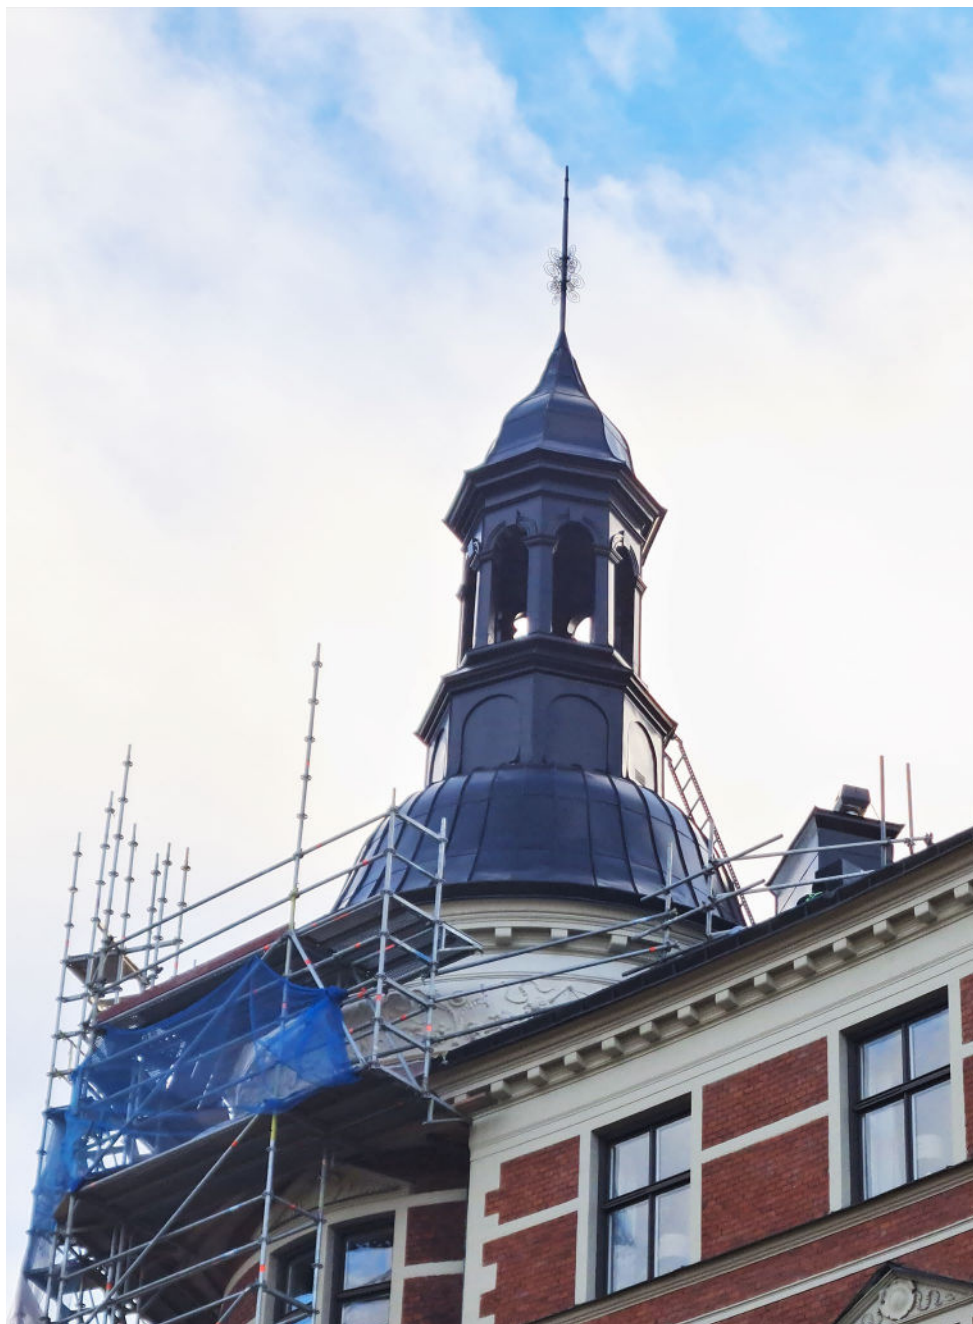
Stuckfrisens kopiering och rekonstruktion är ur ett kulturmiljöperspektiv mycket lyckat. Den nya frisen är mycket lik ursprungsfrisen, både vad det gäller gestaltning och hantverksutförande. Därmed har såväl syfte som mål med restaureringsinsatsen uppnåtts.

*Närbild på hörntornet, sett från Karlaplan, 20 november 2020.*

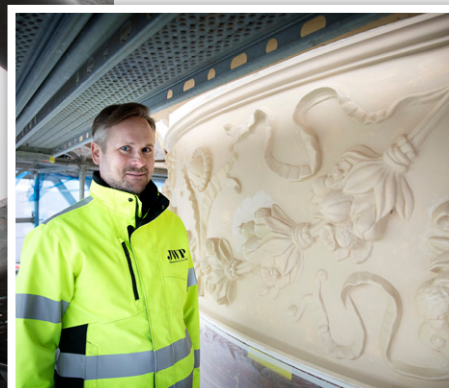
**HANTVERK.** Den nya, 15 meter långa frisen av gips, är en avgjuten kopia av originalet, berättar Andreas Holmberg.
